## Anhang 2

### Baustellenführung im Zuge des Planungsdialogs

#### Verstärkungsmaßnahme an der Brücke über die Hildesheimer Straße

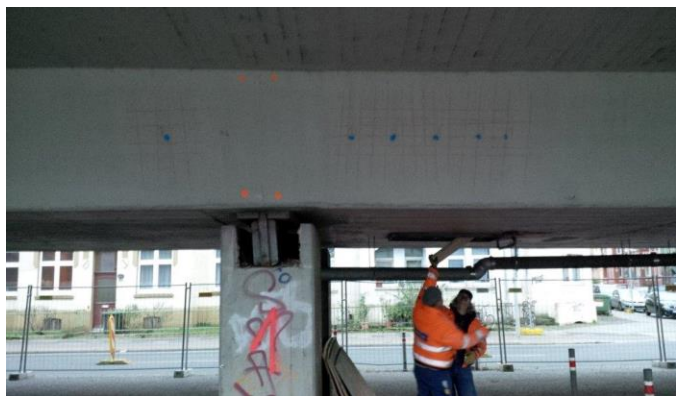
Abb. 4: Verschiebung der Bohrlöcher (Quelle: Eurovia Beton GmbH)

Zur Ermittlung der exakten Lage der vorhandenen Bewehrungsstäbe im Beton wurde jeder Bauwerksbereich, in dem Bohrungen durchgeführt werden sollten, mehrfach gescannt. Die Vermutung, dass die tatsächliche Lage der Bewehrung leicht von der Planung abweicht, bestätigte sich. Die Scan-

Bilder wurden anschließend übereinandergelegt, um den exakten Punkt zu bestimmen, an dem die Bohrungen durch den Brückenquerschnitt geführt werden können, ohne die vorhandene Bewehrung zu beschädigen.

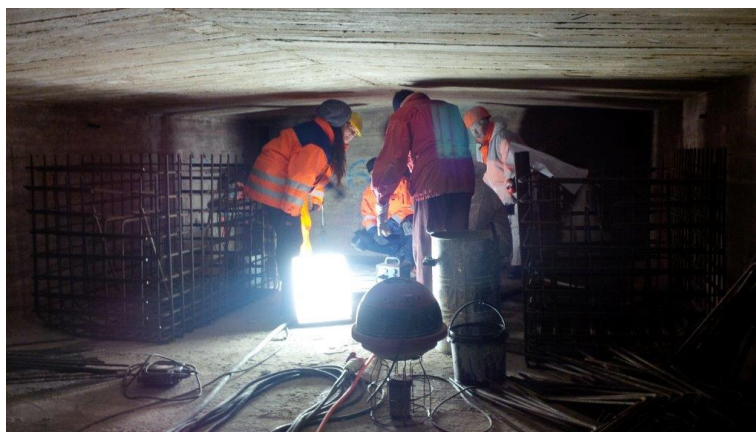
Abb. 5: Herstellung der innenliegenden Konsolen unter erschwerten Bedingungen (Quelle: Eurovia Beton GmbH)

Im Innenraum der Brücke müssen die Bewehrungskörbe unter sehr schwierigen Bedingungen (Zugang nur durch Einstiegsluken, kleinste Höhe ca. 60 cm, maximale ca. 1,70 m, ca. alle 20 m Durchstieg durch eine Öffnung 60 x 70 cm) geflochten werden. Es können keine vorgefertigten Körbe eingesetzt werden. (Abb. 5).
