BAB 39 Wolfsburg –Lüneburg

Abschnitt 7, AS L289 (Ehra) - AS B188 (Weyhausen)

- Quell- und Torfsuche im Raum Tappenbeck -

- November 2009 -

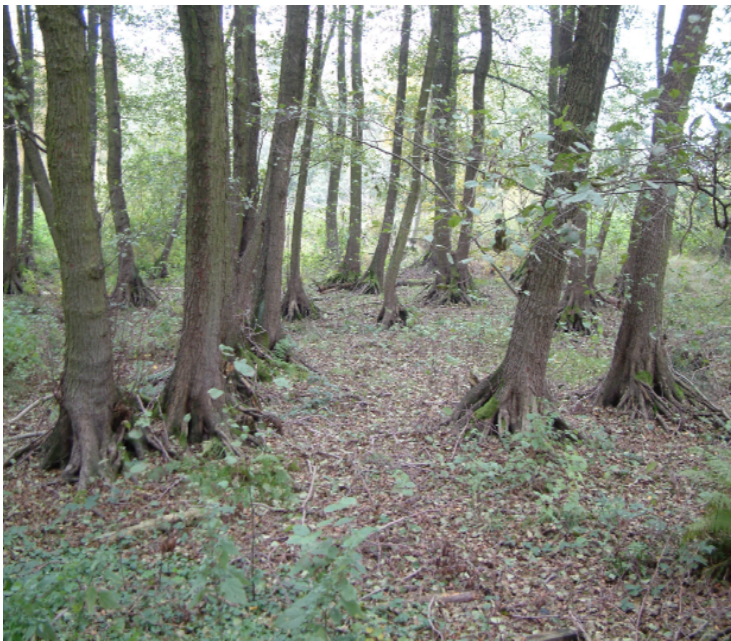
Zudem wurde in Waldbereichen die bereits durch Entwässerung erfolgte Mineralisation der Torfe anhand der Freistellung von Baumwurzeln (Schwarzerle, Moorbirke) dokumentiert (siehe Titelfoto).

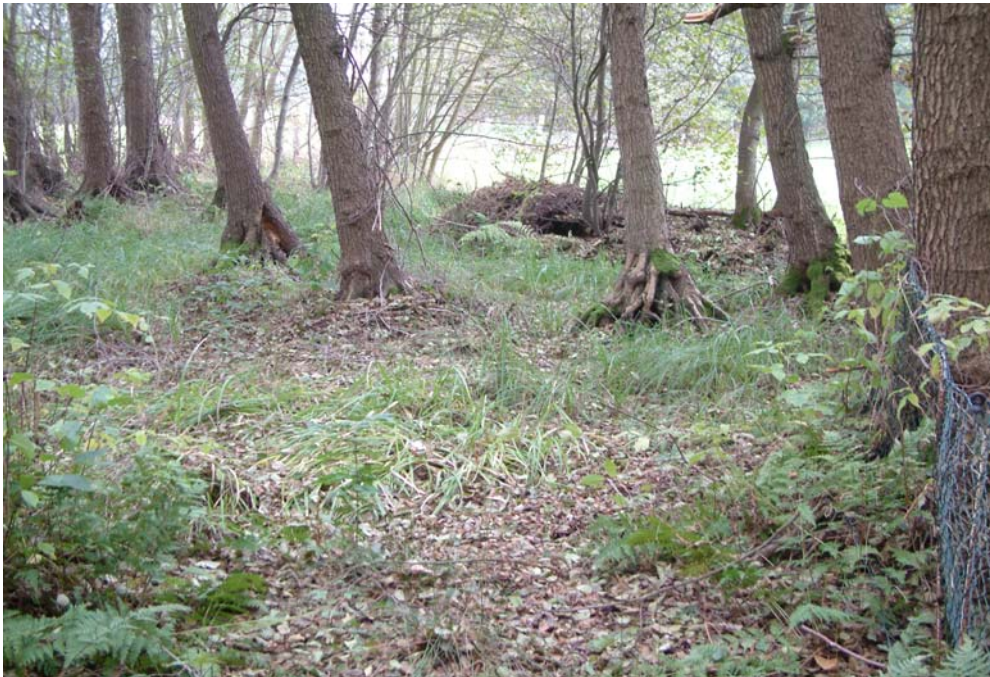
Beide Torfbereiche wurden in der Vergangenheit und auch rezent stärker entwässert, so dass eine Torfmineralisation (Vererdung, Erd-Niedermoor) von über 0,4 m eingesetzt hat (siehe auch Abb. 1).

Abb. 1: Probestelle 3. (Seggen-)Erlenbruchwald nährstoffreicher Standorte (WAR) auf stark entwässertem und mineralisiertem Niedermoor (Torfabbau $> 0,40$ m).
