B 83 Steinmühle

Sachstandsmitteilung vom 19.03.2021

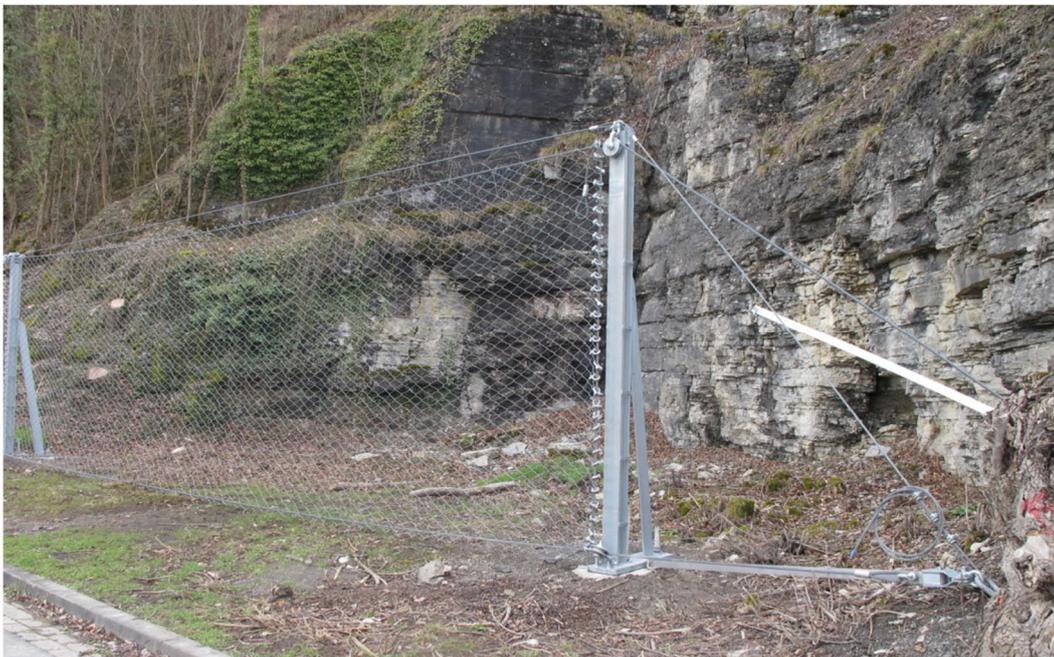
An dem Pfosten sind Rollen zu erkennen, über die Seile gespannt sind. Über sogenannte Seilbremsen wird bei Felsabgängen die Bewegungsenergie abgefangen und das Netz federt das Gesteinsmaterial ab.

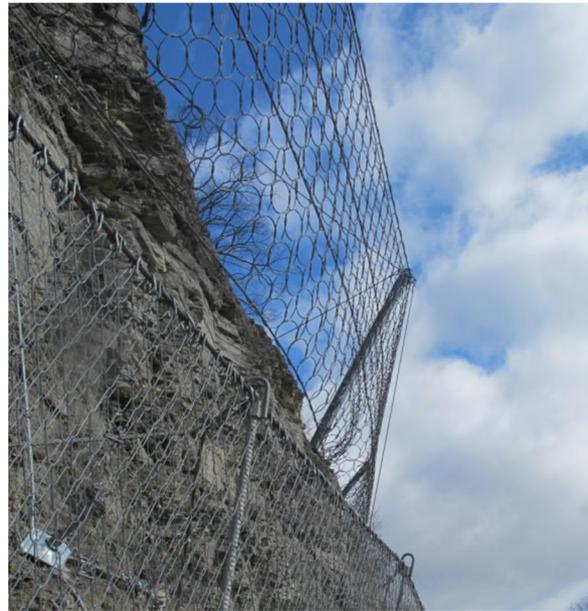
Bei dieser Zaunkonstruktion fangen die ineinander verschlungenen Ringe bei Felsabgängen das Gestein auf. Kleinere Brocken können durch das Netz nach unten rieseln und werden in dem darunter liegenden, engmaschigen Zaun aufgefangen.

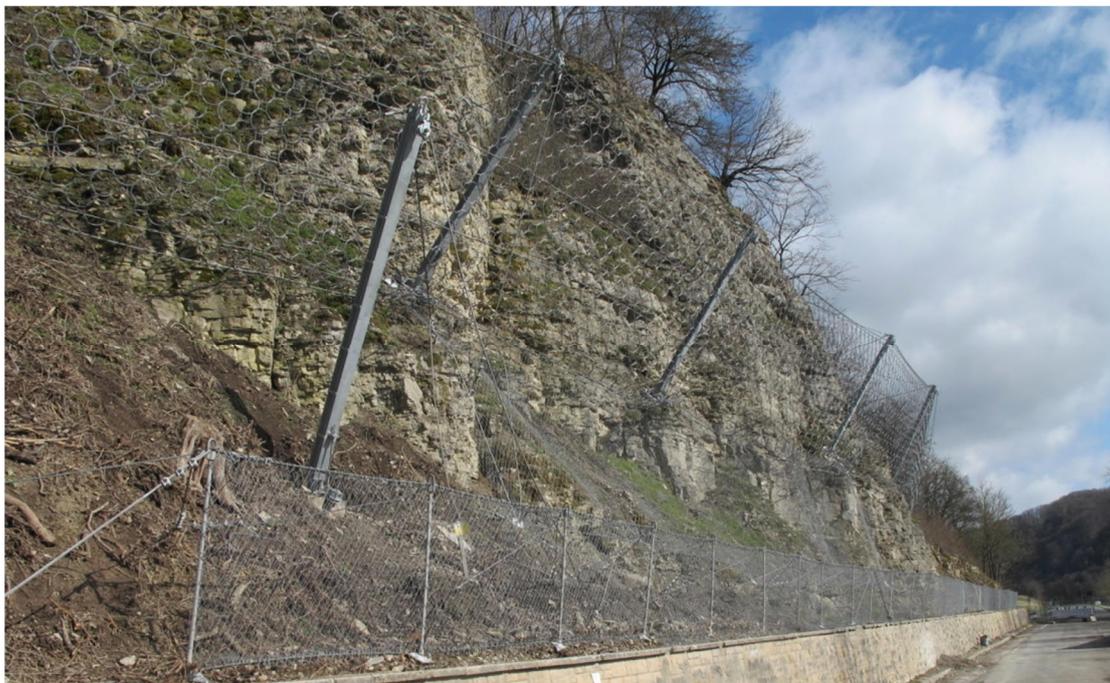
Auch am unteren Rand des oberen Fangzaunes kann Gestein weiterhin talwärts hinunterrieseln. Einerseits reinigt sich der Zaun weitgehend alleine, andererseits minimiert diese Ausführung den Eingriff in das FFH-Gebiet. Die natürliche Erosion des Hanges bleibt erhalten und künftige Eingriffe in wertvolle Strukturen werden vermieden.
