## B 83 Steinmühle

**Sachstandsmitteilung vom 24.06.2019**

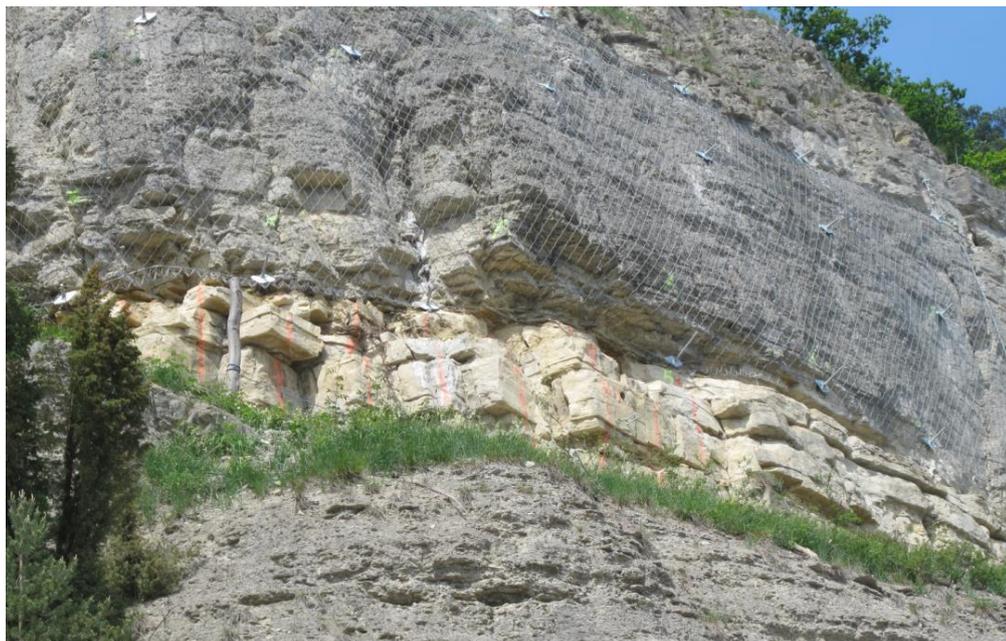
Die Arbeiten im Hang werden fortgeführt. Zurzeit werden Anker im Bereich der gestörten „gelbem Zone“ gebohrt. An den Ankern wird als nächstes die Bewehrung befestigt und anschließend der eingefärbte Spritzbeton aufgebracht.

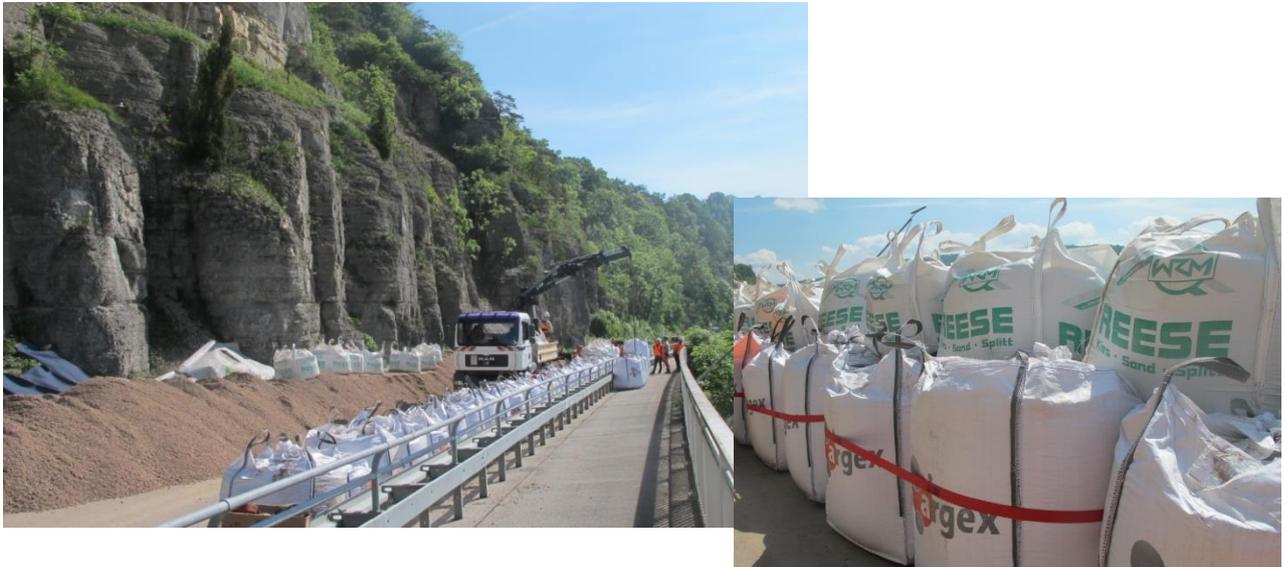
Zum Schutz der Straße und der weseniseitigen Stützwand wurden bei den Abbrucharbeiten Kieselpolster aufgeschüttet und Big-Bags aufgeschichtet. Um die Stützwand nicht zu überlasten, wurden diese mit Bimsstein gefüllt.

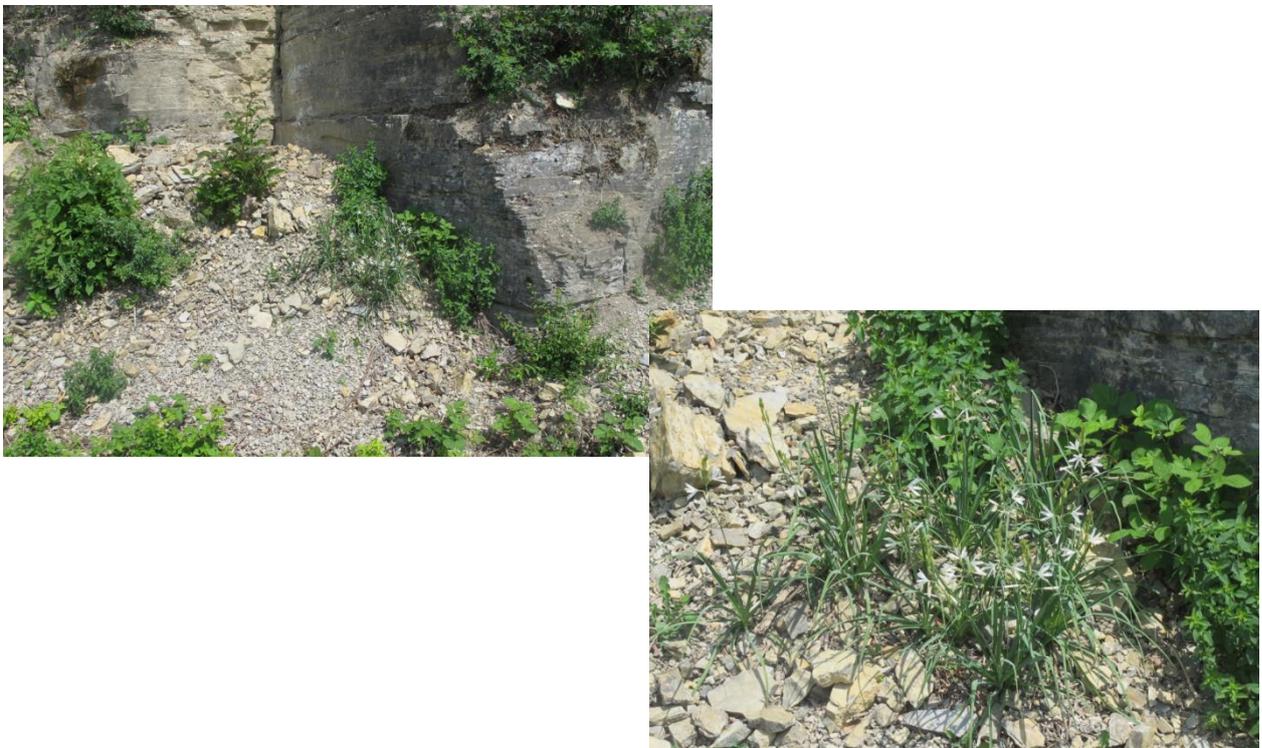
Die Schutzmaßnahmen zum Erhalt der Pflanzen beim Abbruch der Felstürme waren erfolgreich. Die Schuttkegel waren während der Arbeiten mit einem Flies abgedeckt gewesen.
